『平成26年度 現場研修会（十勝）』報告

2. 研修概要

研修日時：平成26年9月18日（木）

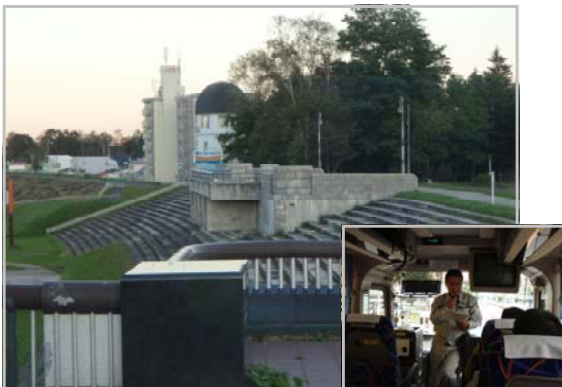
③の現場に向かう途中にあり、資料にも十勝大橋の歴史を用意していたので、車窓より見学しながら十勝大橋の歴史について説明をして頂きました。帯広側の橋台横に旧橋の橋台が残されています。

写真1 旧十勝大橋の橋台と説明状況

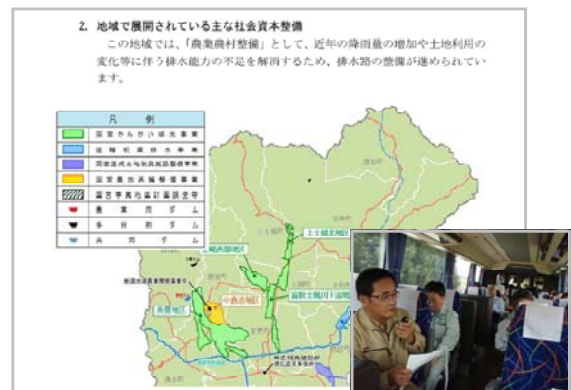
写真2 社会資本整備(資料)と説明状況

「農業農村整備」として排水路の整備が進められ、護岸として連結ブロックや積ブロックが多用されています。凍害劣化や摩耗劣化などの劣化も生じていることもあり、排水路の機能診断や個別の劣化状況に対応する対策工法の考え方について説明が行われました。

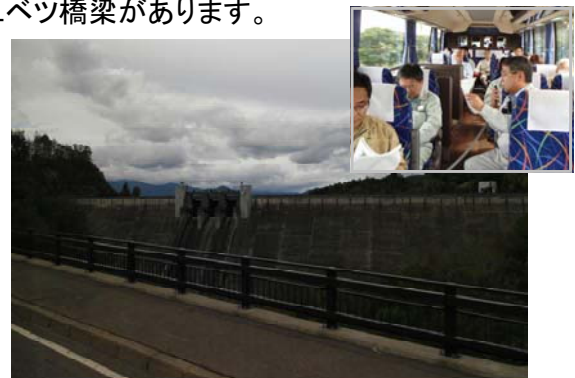
糠平ダムは、音更川と糠平川の合流部をせき止めた、発電用の重力式コンクリートダムで1956年に完成しました。高さは76m、堤頂長は293mあり、ダムにより形成された糠平湖は周囲33km、最深部60mの大人造湖で、北側にはタウシュベツ橋梁があります。

写真3 糠平ダムと説明状況

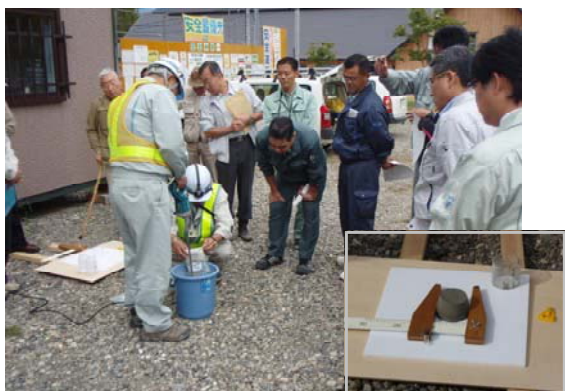
まず現場事務所前にて、工事概要(覆工背面空洞への裏込め注入など)と補修に使用する注入材(可塑性モルタル)の説明がありました。

補修材料の選定では、覆工背面の漏水に対し材料分離が生じにくいこと、狭い空洞に対しても充填できる流動性を有すること、などの条件で検討したそうです。可塑性モルタルの製造方法の実演と品質管理の説明が行われました。

写真4 モルタル作成状況と品質管理状況

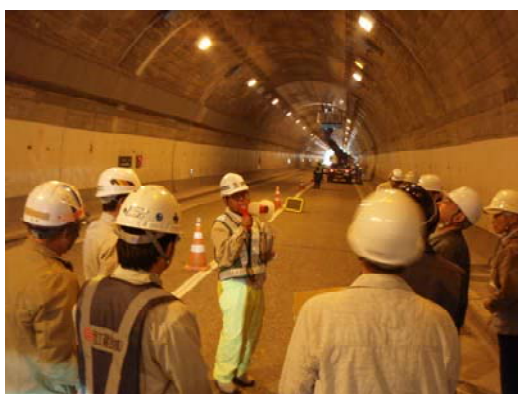
覆工コンクリートは、トンネル健全度評価により5年ごとに点検を行っています。このトンネルは昭和56年に竣工し34年が経過しています。前回のトンネル点検はH20年で、浮きでB+、B判定の場所は全てネット工法による応急対策を施しています。

写真5 ぬかびら湖畔トンネル補修現場

今回の補修工事では、恒久対策としてレーダー探査とCCDカメラで背面空洞を確認し、裏込め注入で地山と覆工を密着させてトンネルの安全性を向上させるそうです。

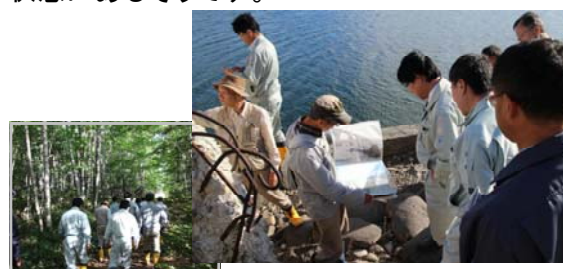
写真6 線路跡(徒歩)と研修状況

専用バスで林道を進み、旧士幌線の線路跡を徒歩で5分ほど進むと橋梁があります。夏の水没と冬の凍害により、他のアーチ橋よりも10倍以上で劣化しており、いつ崩れてもおかしくない状態にあるそうです。

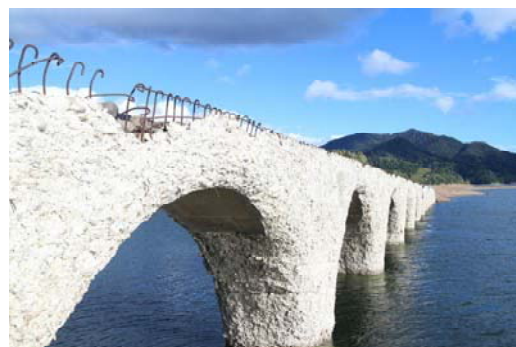
地元のガイドツアーに参加し、「タウシュベツ川橋梁」の研修を行いました。旧国鉄士幌線アーチ橋梁群の1つで、1937年に建設された全長130mのアーチ橋です。糠平ダム建設により水没するため士幌線を変更、1955年より放置され解体予定でしたが1997年に保存が決定、2001年の北海道遺産の選定などで有名になりました。

写真7 老朽化が進むタウシュベツ川橋梁
